Banco fabricado en acero galvanizado con tratamiento Ferrus, un proceso protector del hierro, que garantiza una óptima resistencia a la corrosión.

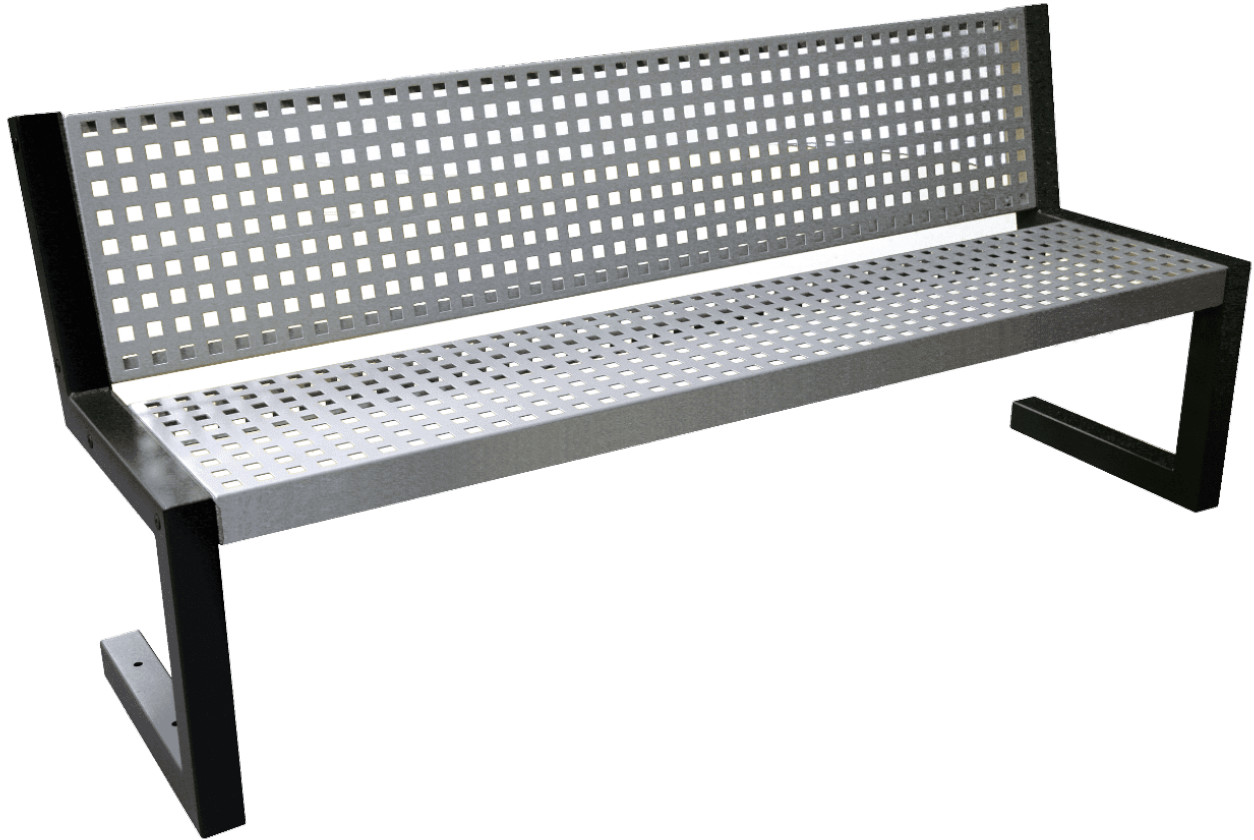
El tratamiento Ferrus se compone de tres capas que se aplican después de limpiar toda la suciedad y las impurezas mediante granallado y consiste en un galvanizado, seguido de una capa de imprimación epoxi y un último recubrimiento de pintura poliéster. Pies en color negro forja y asiento en polvo color gris plata RAL 9006.

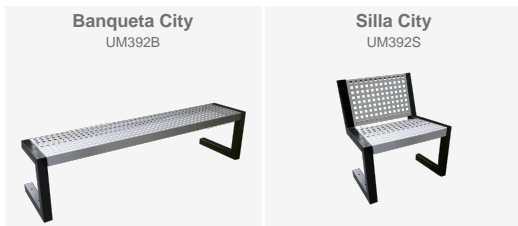
Ref.	A	B	H	H1
UM392	1860	580	815	450
UM392B	1860	360	450	
UM392S	650	580	815	450
